# 武汉环景检测服务有限公司

## 检测报告

报告编号: HJ202206010  
项目名称: 比亚迪汽车工业有限公司武汉分公司  
委托单位: 武汉市生态环境局黄陂区分局  
监测类别: 委托检测  
报告日期: 2022年6月10日

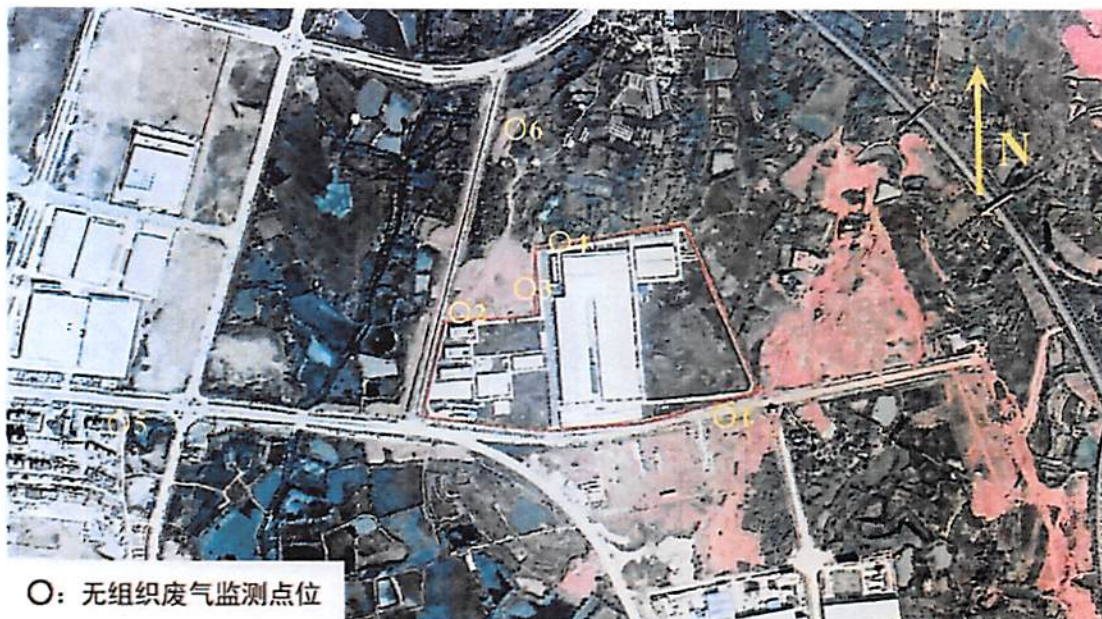
附图 1: 监测点位布置图

| 监测类型 | 监测点位 | 点位编号 | 检测指标 | 频次 |
|---|---|---|---|---|
| 有组织废气 | NMP 处理系统废气排放口 | ◎1 | 颗粒物、挥发性有机物 (VOCs) | 3 次/天, 监测 1 天 |
| 无组织废气 | 厂区上风向 | ○1 | 颗粒物、挥发性有机物 (VOCs) | 3 次/天, 监测 1 天 |
| | 厂区下风向 1 | ○2 | | |
| | 厂区下风向 2 | ○3 | | |
| | 厂区下风向 3 | ○4 | | |
| | 合盛嘉园 (敏感点) | ○5 | | |
| | 大吕湾 (敏感点) | ○6 | | |

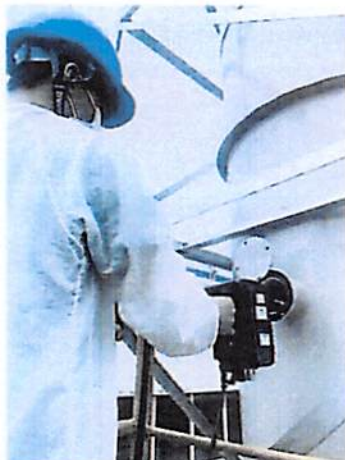
2022 年 6 月 2 日监测期间, 比亚迪汽车工业有限公司武汉分公司 NMP 处理系统废气排放口 (◎1) 中颗粒物、挥发性有机物的排放浓度均符合《电池工业污染物排放标准》(GB 30484-2013)“表 5”新建企业大气污染物排放限值要求。
